# إدارة الطوارئ في محطات معالجة مياه الصرف الصحي حالة دراسة: محطة الشمال في بيت لاهيا

The aim of this study is to identify the potential risks to the North Station (Beit Lahiya Station and the North Emergency Station), and to prepare emergency response procedures in the sewage treatment plant in Northern Gaza. The researchers followed the descriptive and analytical approach of the sources and reports issued by the institutions related to the sewage stations in the Gaza Strip. The study also included interviews with engineers at the station to analyze and assess the

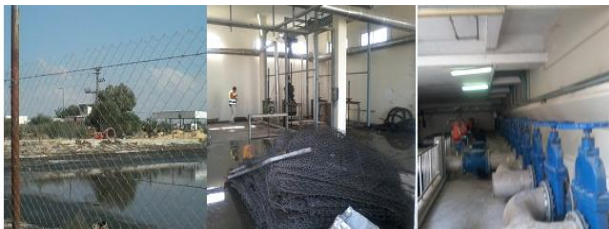
الشكل (2). محطة بيت لاهيا لمعالجة مياه الصرف الصحي، (المصدر: الباحثون).

تم إنشاء محطة الصرف الصحي بيت لاهيا (الشكل 2) في عام 1976م بقرار من الاحتلال الاسرائيلي، وتقع على بعد 1.5 كم شمال مدينة بيت لاهيا في الجزء الشمالي من قطاع غزة في منطقة كثبان رملية يقع اسفلها طبقة من الطمي وقد صممت لتعالج 5000 متر مكعب يوميا من المياه،

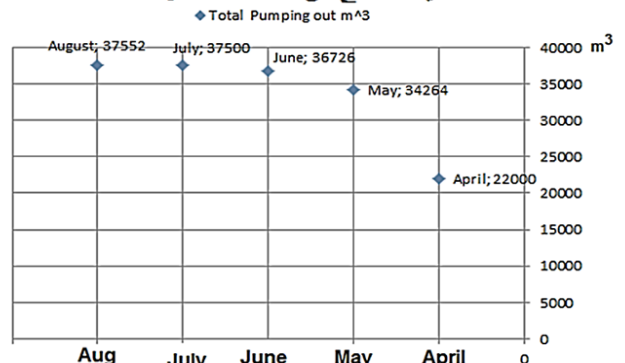
### كميات الضخ من محطة الشمال

شكل (5) كميات المياه التي يتم تجميعها من محافظة الشمال (المصدر: الباحثون من بيانات المحطة).

ما يقارب 30 ألف كوب من مياه الصرف الصحي تنقل إلى محطة الشمال الطارئة للمعالجة ، وما زاد عن ذلك يبقى في أحواض وبرك محطة بيت لاهيا في الشمال مما يشكل خطر مستمر من تراكم المياه في البرك التي قد تسبب تهديداً على المناطق السكنية المجاورة من قرية أم النصر و منطقة المنشية في بيت لاهيا، يعرض شكل (5) كميات المياه التي يتم تجميعها من محافظة الشمال التي توضح أن كميات المياه تتخطى القدرة الاستيعابية للمحطة الشمال الطارئة.
